## Gutachten

### **Rückbau- und Entsorgungskonzept**

Weber-Quartier Hornung  
Werther Straße  
46395 Bocholt

### **Projekt-Nr.: 2022-360**

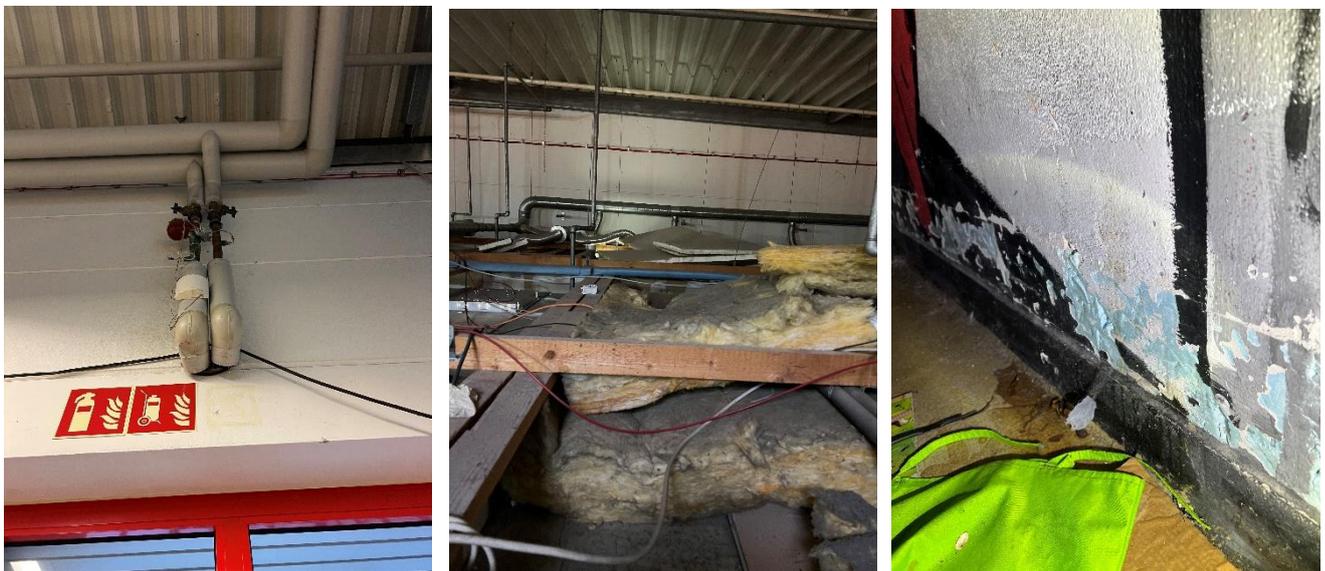
Die Heizungsrohre sind mit Mineralfasern gedämmt und mit Kunststoff ummantelt.

Abbildung 12: Heizungsrohre ummantelt, KMF-Dämmung, Sockel mit Hartschaum

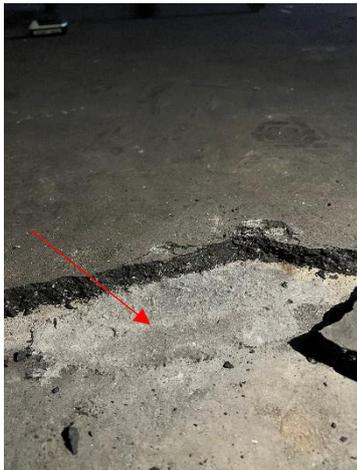
Probenbezeichnung	Gebäudebereich	Material	Bilddokumentation	Analysenergebnis
P 3	Gebäude 1, 1.Obergeschoss	Trennfleece zwischen Gussasphalt und Beton

Asbest: nicht nachgewiesen  Asbestart: -  < 0,1 %

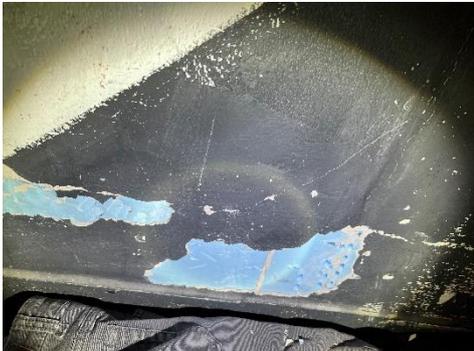
Asbest: nachgewiesen  Asbestart: Chrysotil 0,19 %
P 10	Gebäude 4, Flüchtlingsunterkunft, Sockelbereich	Hartschaumplatten, Spachtelmasse, weiß

Asbest: nicht nachgewiesen  Asbestart: - 0,01 %

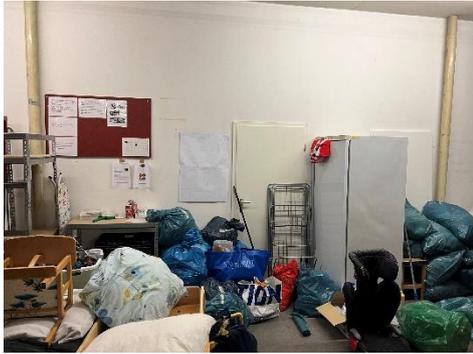
Proben- bezeichnung	Gebäude- bereich	Material	Bilddokumentation	Analysenergebnis
P 15 (MP 15/16)	Gebäude 5, Raum Security	Spachtelmasse Trockenbauwand, weiß

Asbest: nicht nachgewiesen Asbestart: - 0,01 %
P 16 (MP 15/16)	Gebäude 5 Raum Lager	Spachtelmasse Trockenbauwand, weiß

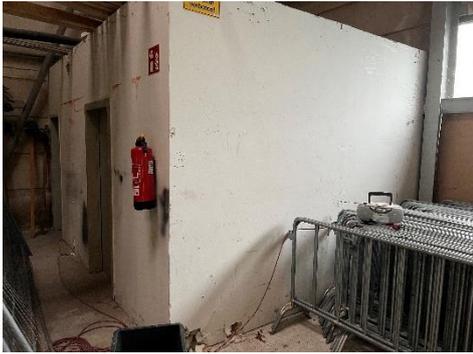
Asbest: nicht nachgewiesen Asbestart: - < 0,01 %
P 19	Gebäude 5 ehem. Kühlhaus	Spachtelmasse Tür, weiss, grau

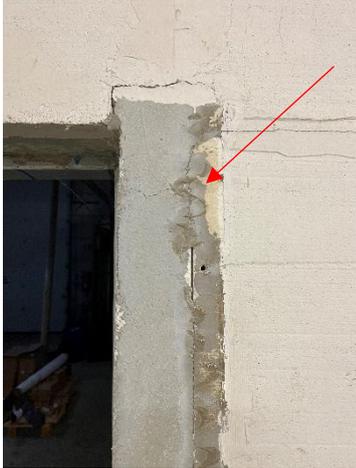
Asbest: nicht nachgewiesen Asbestart: - 0,01 %

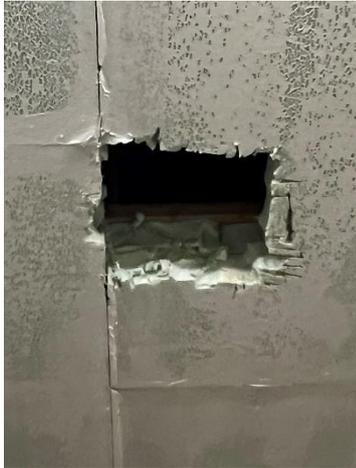
Proben- bezeichnung	Gebäude- bereich	Material	Bilddokumentation	Analysenergebnis
P 20	Gebäude 5 ehem. Kühlhaus	Spachtelmasse Decke, weiss

Asbest: nicht nachgewiesen  Asbestart: - 0,01 %
P 21	Gebäude 5 Raum Lager	Dünnbettmörtel

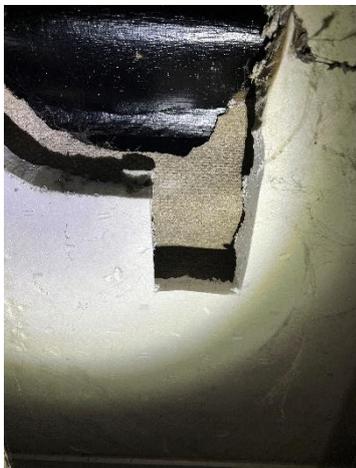
Asbest: nicht nachgewiesen  Asbestart: - < 0,01 %
P 23	Gebäude 5, Dach	Dacheindeckung Wellplatten

Asbest: nachgewiesen  Asbestart: Chrysotil 5-20 %

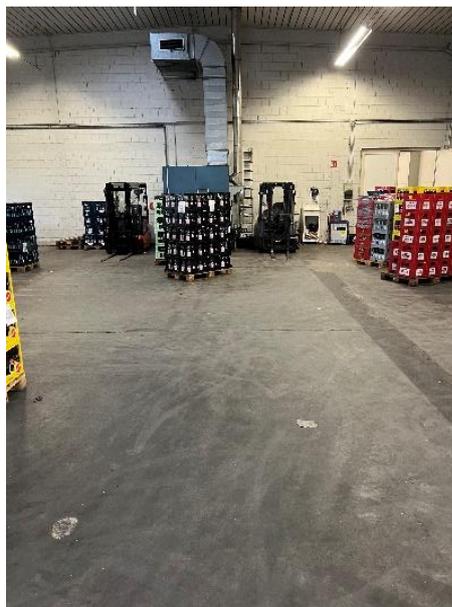
Abbildung 17: Magnesiaestrich im Gebäude 3

Im Bereich des Fußbodens des Gebäudes 3 wurden insgesamt 2 Kernbohrungen durchgeführt. Im oberen Bereich konnte ein Magnesiaestrich festgestellt werden.

Der Rückbau des asbesthaltigen Magnesiaestrichs kann über das BT 18-Verfahren (Entfernen asbesthaltiger Estriche von mineralischem Untergrund) der DGUV Information 201-012, (bisher: BGI 664) „Verfahren mit geringer Exposition gegenüber Asbest bei Abbruch-, Sanierungs- und Instandhaltungsarbeiten“, erfolgen. Z.B. über das BT 18.1-Verfahren (Entfernen asbesthaltiger Estriche – insbesondere asbesthaltiger Magnesia-Estriche – von mineralischem Untergrund – INBO-Verfahren). Beim Rückbau ist die TRGS 519 zu beachten.

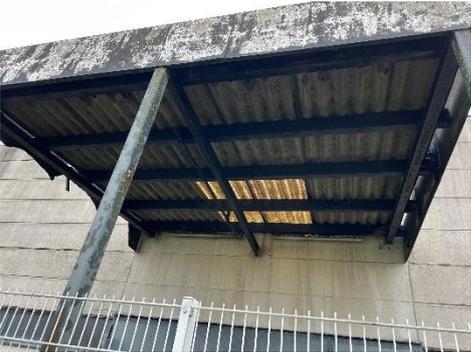
Gebäudebereich	Material	Bilddokumentation	Verdacht
Gebäude 1, Dacheindeckung Überstand	asbesthaltige Wellasbestzementplatten

Asbest – Verdacht

Die Wellasbestzementplatten sind gem. TRGS 519 Kap. 16 „Besondere Regelungen für Abbrucharbeiten an Asbestzementprodukten“, insbesondere Kap. 16.2 „Arbeiten im Freien“ und 16.3 „Arbeiten in Innenräumen“ möglichst bruchfrei zu demontieren.

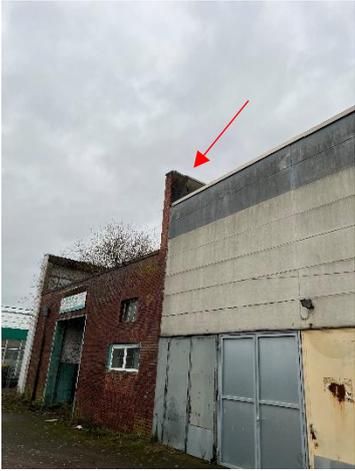
Gebäudebereich	Material	Bildokumentation	Verdacht
Gebäude 1, Abdeckplatten	Asbestzementplatten

Asbest – Verdacht
Gebäude 5, Schornstein-/Lüftungsabdeckung	Asbestzementplatten

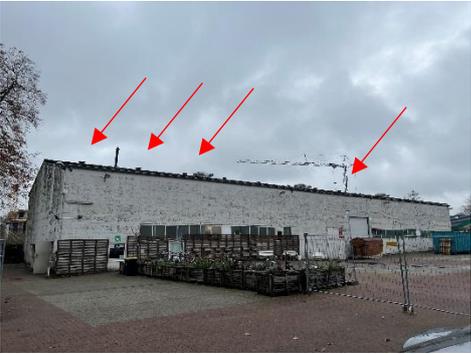
Asbest – Verdacht

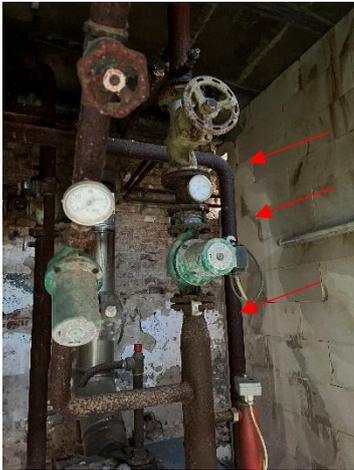
Gebäudebereich	Material	Bilddokumentation	Verdacht
Gebäude 1, Heizungsanlage	Flanschdichtungen

Asbest – Verdacht
Gebäude 1, Heizungsrohre	Flanschdichtungen

Der Ausbau der Flachdichtungen kann über das AT 1-Verfahren der DGUV Information 201-012, (bisher: BGI 664) „Verfahren mit geringer Exposition gegenüber Asbest bei Abbruch-, Sanierungs- und Instandhaltungsarbeiten“ erfolgen. Alternativ können die Rohrleitungen vor und hinter den

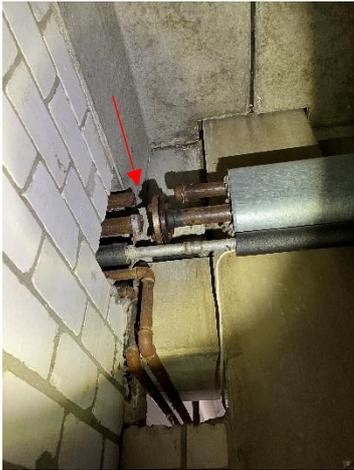
Asbest – Verdacht

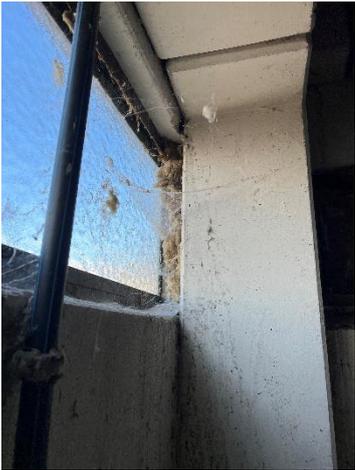
<i>Gebäudebereich</i>	<i>Material</i>	<i>Bilddokumentation</i>	<i>Verdacht</i>
Gebäude 1, Metallfenster	Fensterkitt

Asbest: nachgewiesen  Asbestart: Chrysotil 1-5 % (Dr. Schleicher)

Der Rückbau des asbesthaltigen Fensterkitts ist über das BT 42-Verfahren (Ausbau von asbesthaltigem Kitt im Glasfalz durch Aushauen und Schneiden mit und ohne Erwärmung) der DGUV Information 201-012, (bisher: BGI 664) „Verfahren mit geringer Exposition gegenüber Asbest bei Abbruch-, Sanierungs- und Instandhaltungsarbeiten“, zu erfolgen. Beim Rückbau ist die TRGS 519 zu beachten.

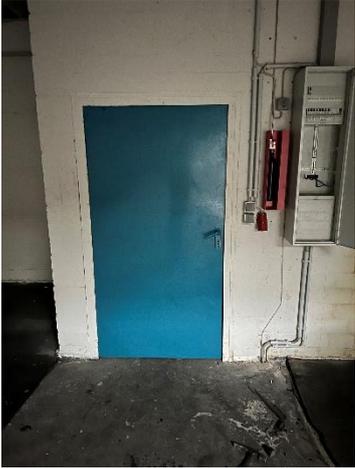
Gebäudebereich	Material	Bildokumentation	Verdacht
Gebäude 1	Brandschutztür

Asbest - Verdacht
Gebäude 1	Brandschutztor

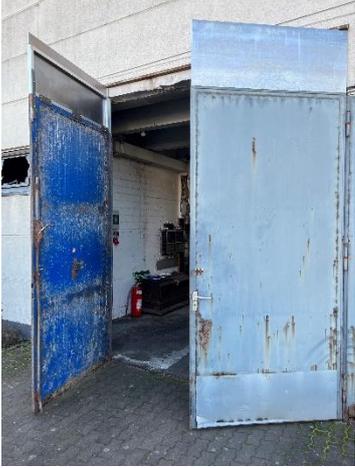
Asbest - Verdacht

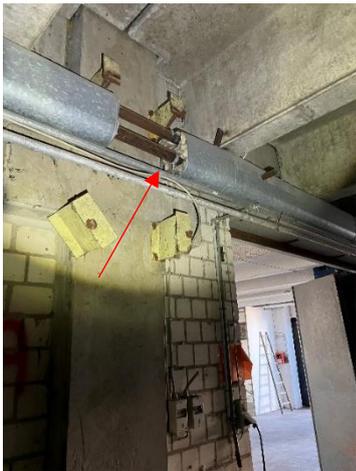
Proben- bezeichnung	Gebäude- bereich	Material	Bilddokumentation	Analysenergebnis
P 1	Gebäude 1, Erdgeschoss	Rohrummantelung, Mineralwolle gelb-grau mit Blechmantel

KI: = -2,9 Steinwolle Kategorie 1B (krebserzeugend)
P 9	Gebäude 4, Flüchtlingsunterkunft	Rohrummantelung, Mineralwolle gelb-grau, Kunststoffummantelung

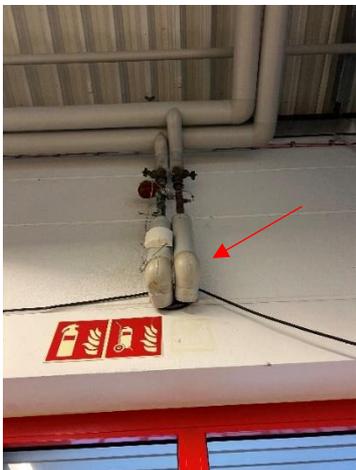
KI: = 28,1 Glaswolle Kategorie 1B (krebserzeugend)

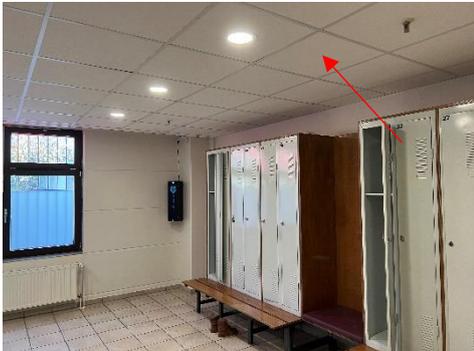
KI: = 23,2 Glaswolle Kategorie 1B (krebserzeugend)
P 14	Gebäude 4, Fitnesscenter, Obergeschoss	Akustikdämmplatten, Umkleidekabinen Damen, grau

KI: = --3,3 Steinwolle Kategorie 1B (krebserzeugend)

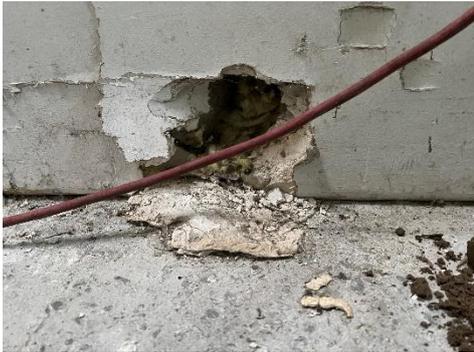
KI: = -16,5 Steinwolle Kategorie 1B (krebserzeugend)
P18 (MP 17/18)	Gebäude 5 Raum Lager	Dämmung Trockenbauwand, Mineralfasern, gelb-grau

KI: = -16,5 Steinwolle Kategorie 1B (krebserzeugend)

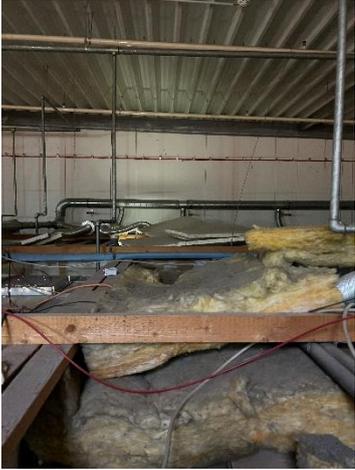
Gebäudebereich	Material	Bildokumentation	Verdacht
Gebäude 4, Dämmung oberhalb Hausmeisterraum	Künstliche Mineralfasern

KMF – Verdacht

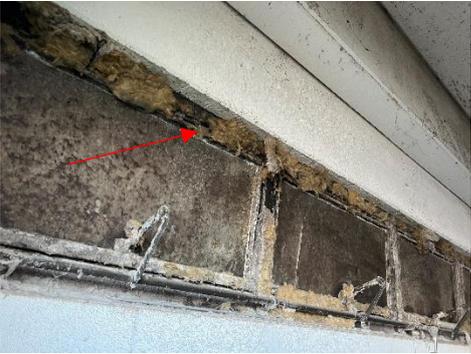
Gebäudebereich	Material	Bilddokumentation	Verdacht
Gebäude 1, Dämmung Fenster	Künstliche Mineralfasern

KMF – Verdacht

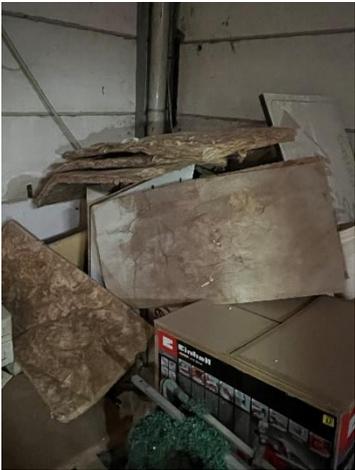
Gebäudebereich	Material	Bilddokumentation	Verdacht
Gebäude 5, Dämmung lose	Künstliche Mineralfasern

KMF – Verdacht

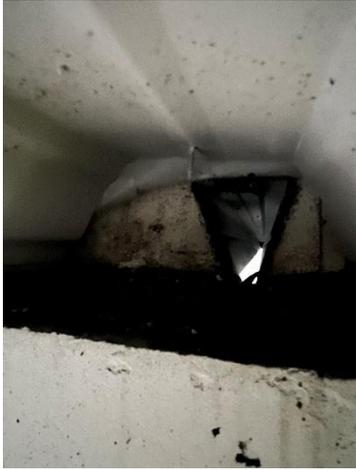
Proben- bezeichnung	Gebäude- bereich	Material	Bilddokumentation	Analysenergebnis
P 5	Gebäude 1, Dach	Dachbahnen

PAK: 12,1 mg/kg  B(a)P: <,15 mg/kg  (Asbest nicht nachgewiesen!)
P 6	Gebäude 1, Außenbereich	Dachbahnen

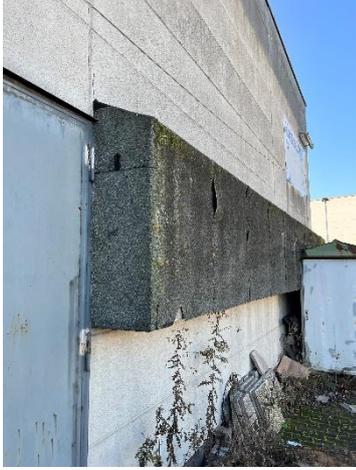
PAK: 4,65 mg/kg  B(a)P: <,15 mg/kg  (Asbest nicht nachgewiesen!)

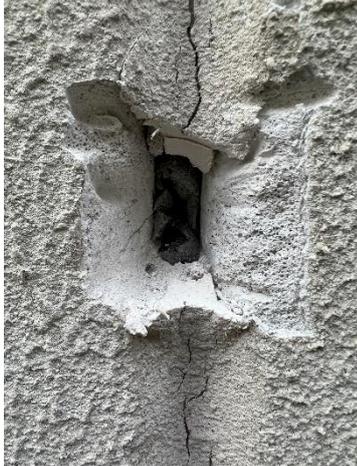
Proben- bezeichnung	Gebäude- bereich	Material	Bilddokumentation	Analysenergebnis
P 8	Gebäude 3	Dauerelastische Fugendichtung zwischen dem Porenbeton, weiß

PCB-Summe n. DIN n.b.  PCB-Summe n. LAGA n.b.

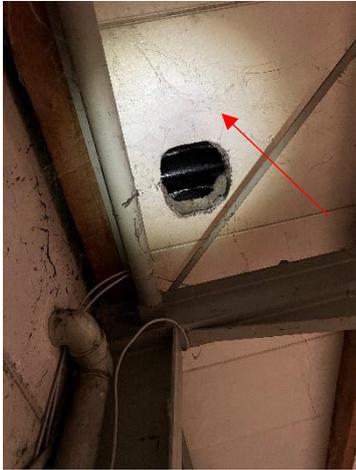
Proben- bezeichnung	Gebäude- bereich	Material	Bilddokumentation	Analysenergebnis
P 22	Gebäude 5, Dach	Polystyrol (Styropor)

HBCD 98 mg/kg

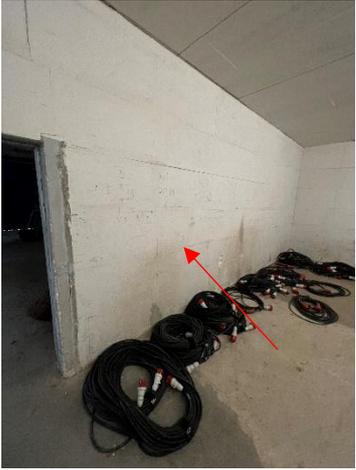
<i>Gebäudebereich</i>	<i>Material</i>	<i>Bilddokumentation</i>	<i>Analysenergebnis</i>
Gebäude 5, ehem. Kühlhaus, Dämmung	Polystyrol

HBCD 6000 mg/kg (Dr. Schleicher)

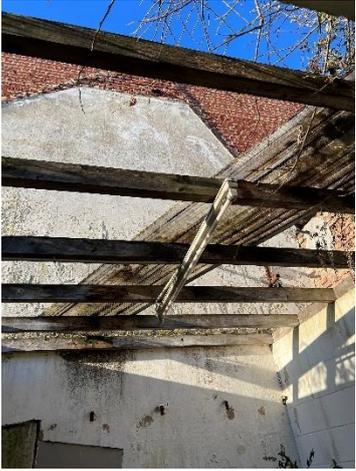
Gebäudebereich	Material	Bilddokumentation	Verdacht
Gebäude 1, Dach	Konstruktionsholz

A IV - Holz
Gebäude 5, Zwischendecke	Konstruktionsholz
