## Gutachten

### **Rückbau- und Entsorgungskonzept**

Weber-Quartier Hornung  
Werther Straße  
46395 Bocholt

### **Projekt-Nr.: 2022-360**

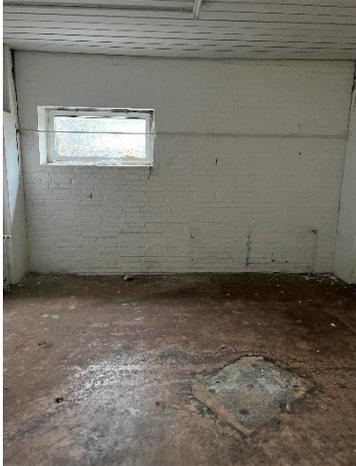
Proben- bezeichnung	Gebäude- bereich	Material	Bilddokumentation	Analysenergebnis
P 4	Gebäude 1, 1.Obergeschoss	Bodenbelag PVC und Kleber

Asbest: nicht nachgewiesen  Asbestart: - < 0,1 %
P 5	Gebäude 1, Dach	Dachbahnen im Bereich der Profile

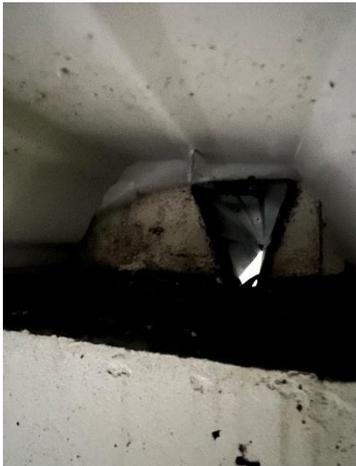
Asbest: nicht nachgewiesen  Asbestart: - 1,0 %
P 6	Gebäude 1, Außenbereich	Dachbahnen

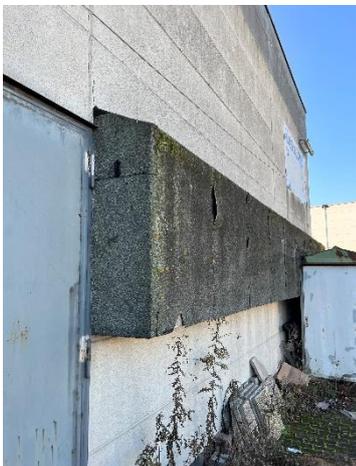
Asbest: nicht nachgewiesen  Asbestart: - 1,0 %

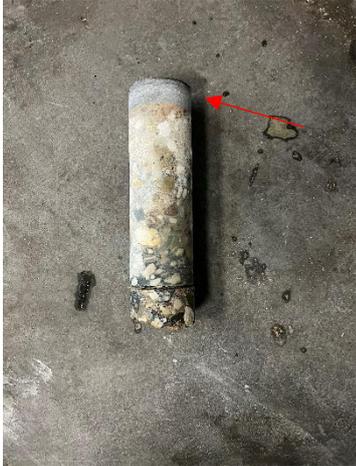
Proben- bezeichnung	Gebäude- bereich	Material	Bilddokumentation	Analysenergebnis
P 7	Gebäude 3	Magnesiaestrich

Asbest: nicht nachgewiesen  Asbestart: - 0,01 %
P 7a	Gebäude 3	Magnesiaestrich

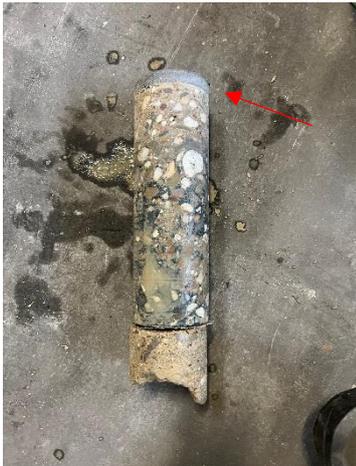
Asbest: nachgewiesen  Asbestart: Chrysotil 0,19 %
P 10	Gebäude 4, Flüchtlingsunterkunft, Sockelbereich	Hartschaumplatten, Spachtelmasse, weiß

die Analytik gegeben. In dieser Probe konnte Asbest nachgewiesen werden (P 7a, Chrysotil 0,19 %). Aufgrund der vorliegenden Untersuchungsergebnisse sollte der Magnesiaestrich als asbesthaltig betrachtet werden.

Der Rückbau des asbesthaltigen Magnesiaestrichs kann über das BT 18-Verfahren (Entfernen asbesthaltiger Estriche von mineralischem Untergrund) der DGUV Information 201-012, (bisher: BGI 664) „Verfahren mit geringer Exposition gegenüber Asbest bei Abbruch-, Sanierungs- und Instandhaltungsarbeiten“, erfolgen. Z.B. über das BT 18.1-Verfahren (Entfernen asbesthaltiger Estriche – insbesondere asbesthaltiger Magnesia-Estriche – von mineralischem Untergrund – INBO-Verfahren). Beim Rückbau ist die TRGS 519 zu beachten.

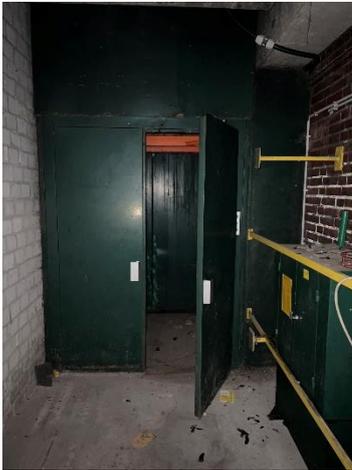
Gebäudebereich	Material	Bilddokumentation	Verdacht
Gebäude 1, Lastenaufzug	Bremsen, etc.

Asbest – Verdacht
Gebäude 5, Lastenaufzug	Bremsen, etc.

Asbesthaltige Bauteile in den Aufzügen sind entsprechen der TRGS 519 rückzubauen.

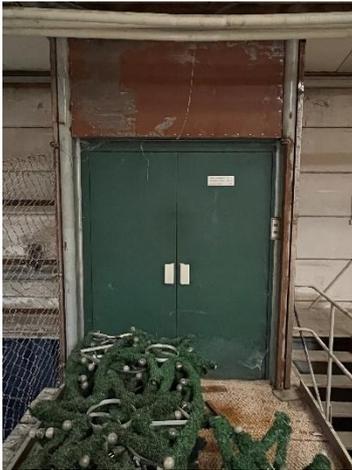
Asbest – Verdacht

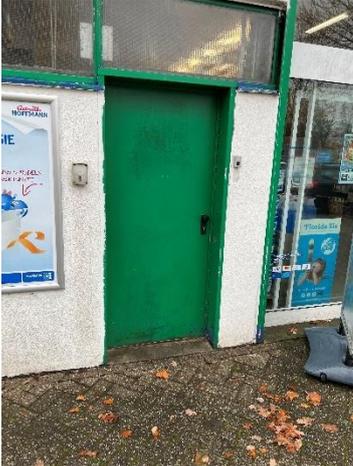
Gebäudebereich	Material	Bildokumentation	Verdacht
Gebäude 3	Brandschutztür

Asbest - Verdacht
Gebäude 4	Brandschutztür

Die Brandschutztüren sind unter Einhaltung der TRGS 519 auszubauen und entsprechend zu verpacken. Sie sind, nach dem Erlass des Ministeriums für Umwelt und Naturschutz, Landwirtschaft und Verbraucherschutz des Landes NRW aus dem Jahr 2005 (Az.: IV-4-180) in Verbindung mit der LAGA-Mitteilung 23, einer geeigneten Zerlegungsanlage zuzuführen, in der die einzelnen Bestandteile voneinander getrennt und anschließend einer fachgerechten Entsorgung zugeführt werden. Sie sind dem Abfallschlüssel 17 06 05\* gemäß AVV zuzuordnen und als gefährlicher Abfall unter Beachtung der Register- und Nachweispflichten gemäß KrWG § 49 ff. zu entsorgen.

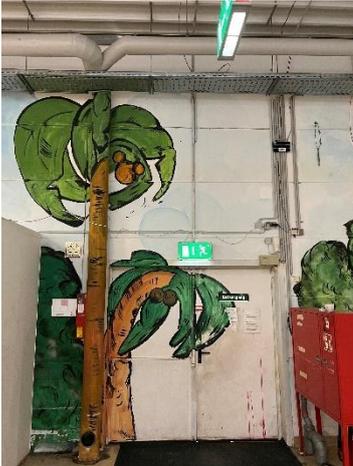
Asbest - Verdacht
Gebäude 5	Brandschutztür

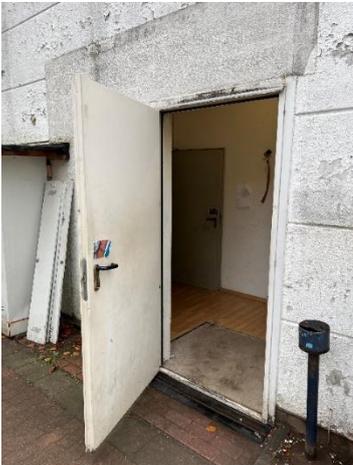
Asbest - Verdacht

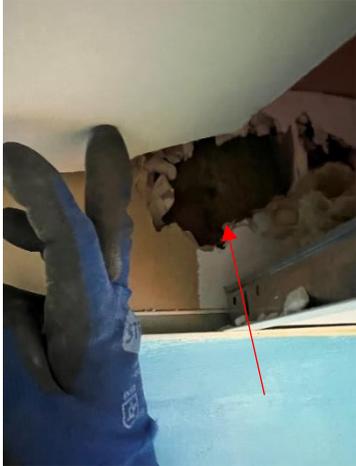
Proben- bezeichnung	Gebäude- bereich	Material	Bilddokumentation	Analysenergebnis
P 11	Gebäude 4, Flüchtlingsunterkunft	Dämmung Trockenbauwand, Mineralfasern, gelb-grau

KI: = -10,4 Glaswolle Kategorie 1B (krebserzeugend)
P 13	Gebäude 4, Flüchtlingsunterkunft, Fitnesscenter	Dämmung Trockenbauwand Mineralfasern, gelb-grau

Auf Grundlage der durchgeführten Laboranalyse sind die im Zuge des Rückbaus anfallenden Baustoffe, die KMF enthalten, als gefährlicher Abfall zu bezeichnen. Sie sind unter Berücksichtigung der TRGS 521 beim Rückbau des Gebäudes separiert auszubauen und in staubdichten Säcken zu sammeln.

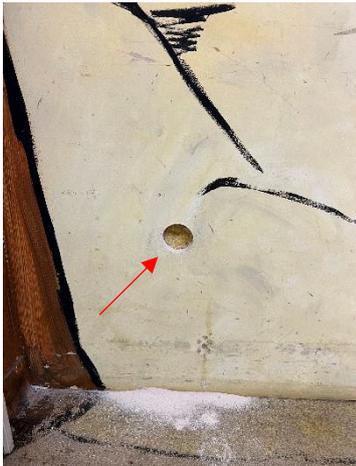
KI: = 23,2 Glaswolle Kategorie 1B (krebserzeugend)
P 14	Gebäude 4, Fitnesscenter, Obergeschoss	Akustikdämmplatten, Umkleidekabinen Damen, grau

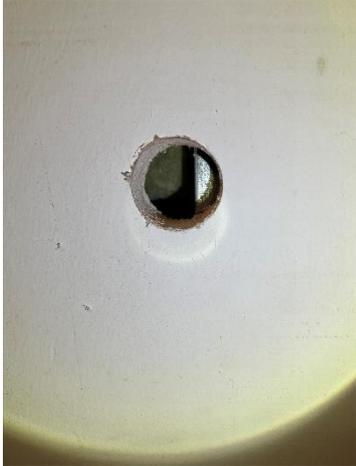
Proben- bezeichnung	Gebäude- bereich	Material	Bilddokumentation	Analysenergebnis
P 17 (MP 17/18)	Gebäude 5, Raum Security	Dämmung Trockenbauwand, Mineralfasern, gelb-grau

KI: = -16,5 Steinwolle Kategorie 1B (krebserzeugend)
P18 (MP 17/18)	Gebäude 5 Raum Lager	Dämmung Trockenbauwand, Mineralfasern, gelb-grau

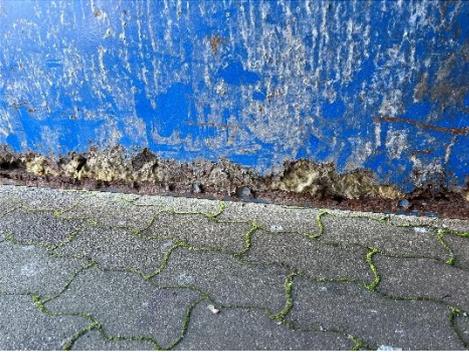
Gebäudebereich	Material	Bilddokumentation	Verdacht
Gebäude 1, Tür/Tor	Künstliche Mineralfasern

KMF – Verdacht

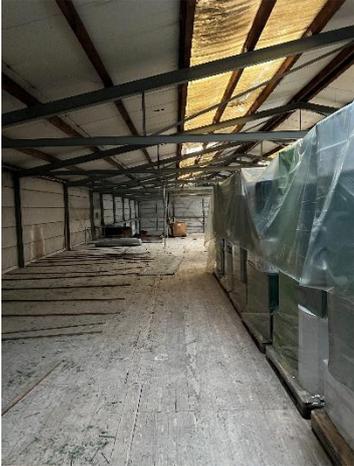
Gebäudebereich	Material	Bilddokumentation	Verdacht
Gebäude 5, Dach	Konstruktionsholz

A IV - Holz

Nach der AVV ist das A IV Holz unter der Abfallschlüssel.-Nr. 17 02 04\* „Glas, Kunststoff und Holz, die gefährliche Stoffe enthalten oder durch gefährliche Stoffe verunreinigt sind“ einer thermischen Verwertung zuzuführen.
